改善箇所説明図

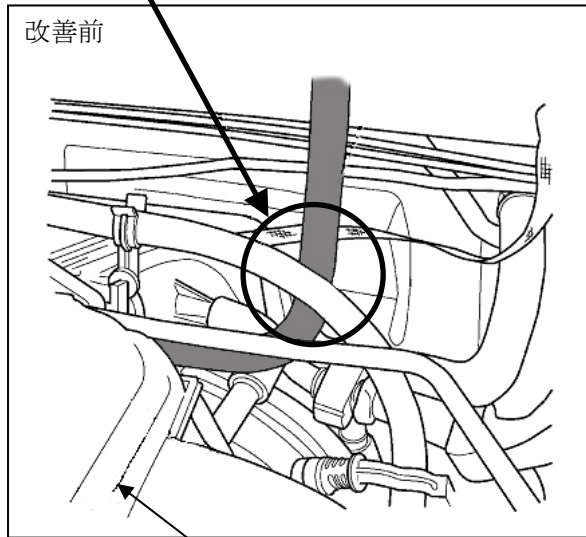
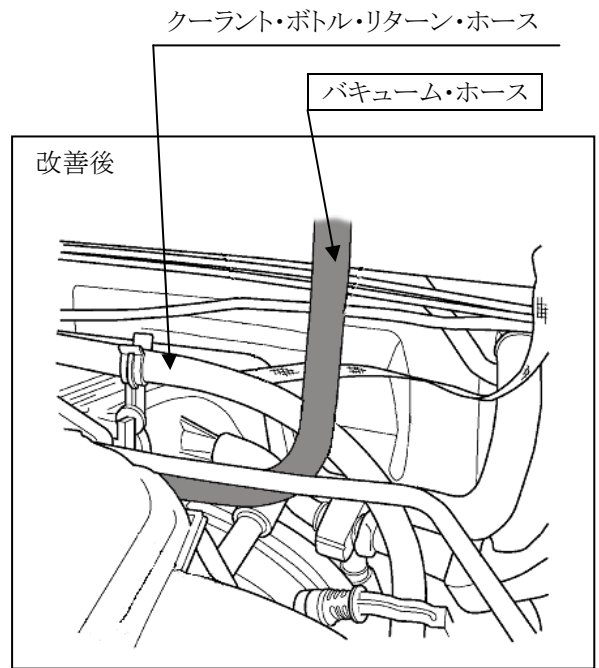
不具合発生箇所

制動装置において、制動倍力装置に接続するバキューム・ホースの組み付けが不適切なため、当該ホースと冷却水用ホースとが干渉しているものがあり、走行中の振動等によりバキューム・ホースが擦れて磨耗し、そのままの状態で使用を続けると、バキューム・ホースに穴があいて負圧が漏れ、制動倍力装置の機能が低下して制動力が不足するおそれがある。

全車両、バキューム・ホースの取り廻しを変更する。尚、当該ホースに変形または損傷があるものは当該ホースを新品と交換する。
