改善箇所説明図

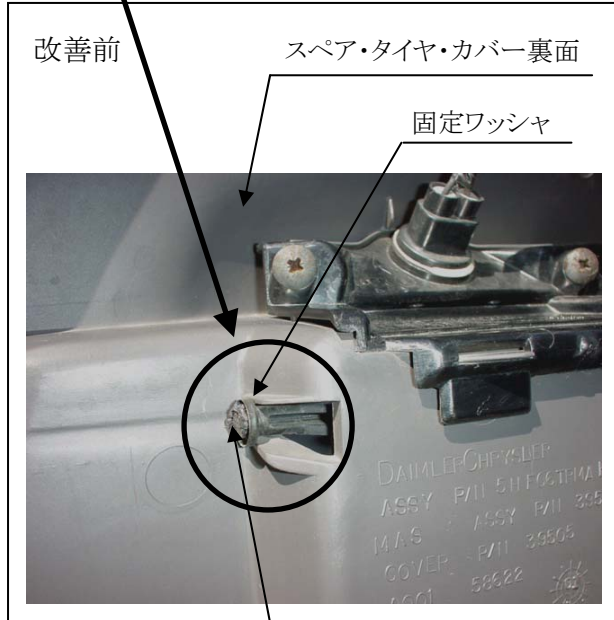
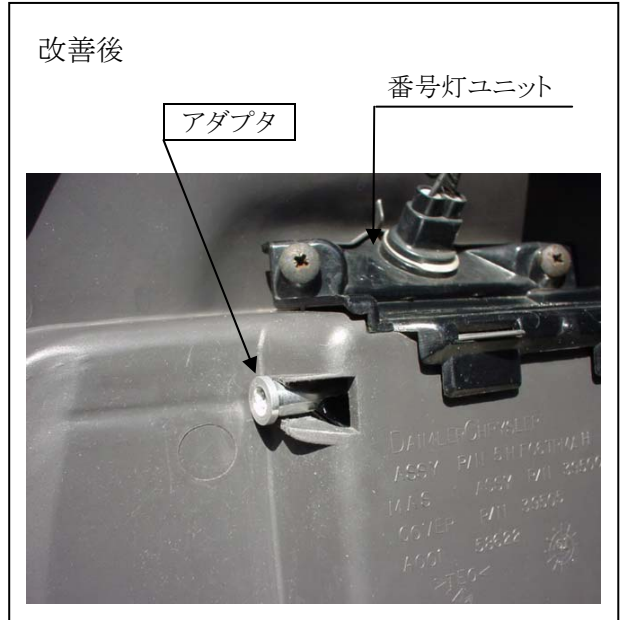
不具合発生箇所

熱成型部

車体において、番号標板を取り付けているブラケットのシャフト端部の左右固定用ワッシャの取付方法が不適切なため、当該ブラケットの開閉操作及び走行時の車両振動等により当該ワッシャが外れることがあり、最悪の場合、当該ブラケットが脱落して他の交通の安全を妨げるおそれがある。

全車両、当該ブラケットの左右シャフトの固定ワッシャを対策品と交換する。
