# 改善箇所説明図

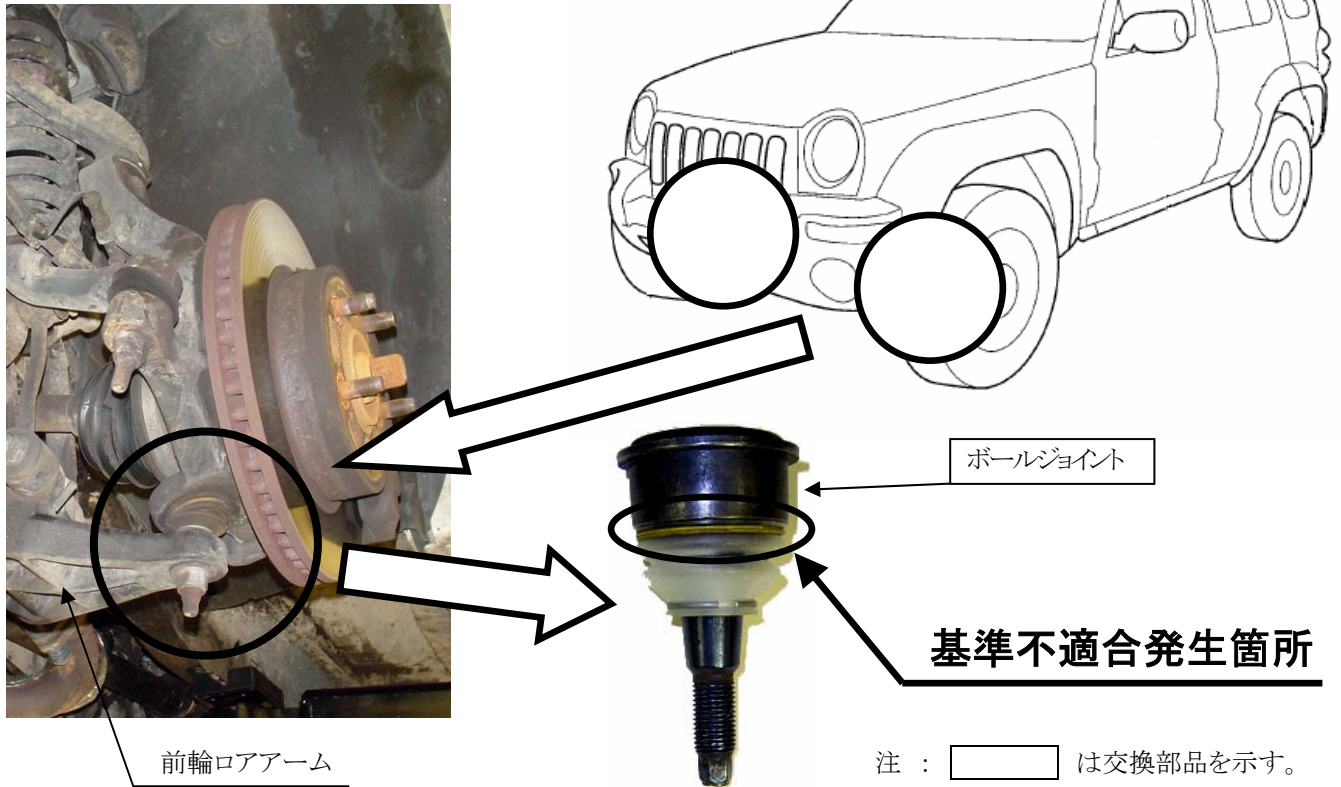
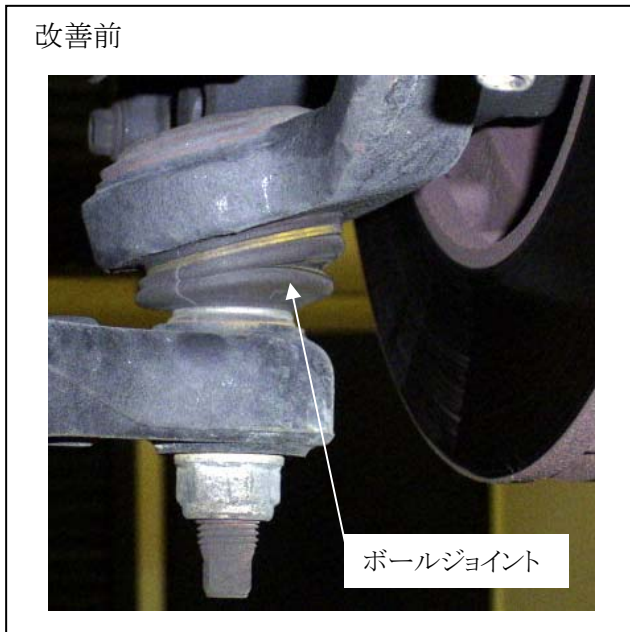
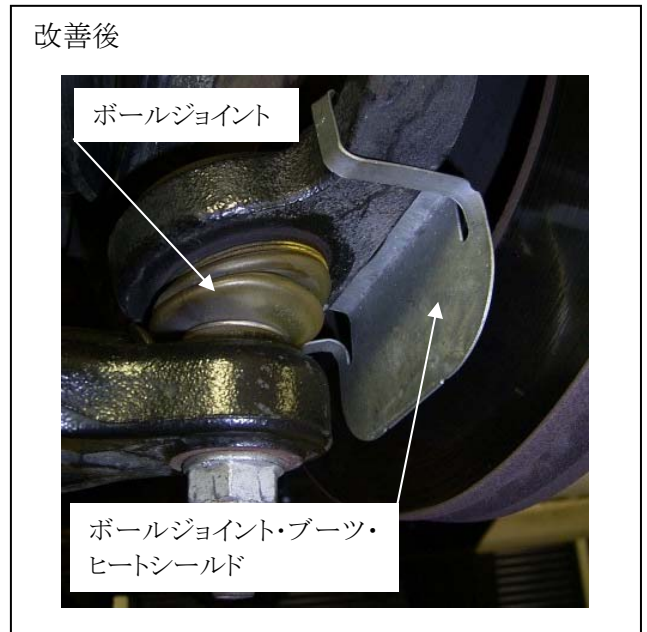
前輪ロアアームのボールジョイント・ブーツの形状に不適切なものがあり、ボールジョイントの気密性が不十分なものがある。また、ボールジョイント・ブーツの耐熱性が不十分のため、当該ブーツが熱劣化し損傷するものがある。そのため、ボールジョイント内に水が浸入してグリスが漏れ潤滑不足となり、ボールジョイントの腐食や摩耗が早期に進行して異音が発生し、そのまま使用を続けると、ボールジョイントがステアリング・ナックルから脱落して走行不能となるおそれがある。

**改善の内容**  
 全車両、ボールジョイント・ブーツ・ヒートシールドを追加で取り付ける。  
 また、全車両ボールジョイントを点検し、形状の改良されたボールジョイントが取り付けられていないものは対策品と交換する。改良されたボールジョイントが取り付けられているものであって、ボールジョイント・ブーツが損傷しているものは対策品と交換する。
