# 改善箇所説明図

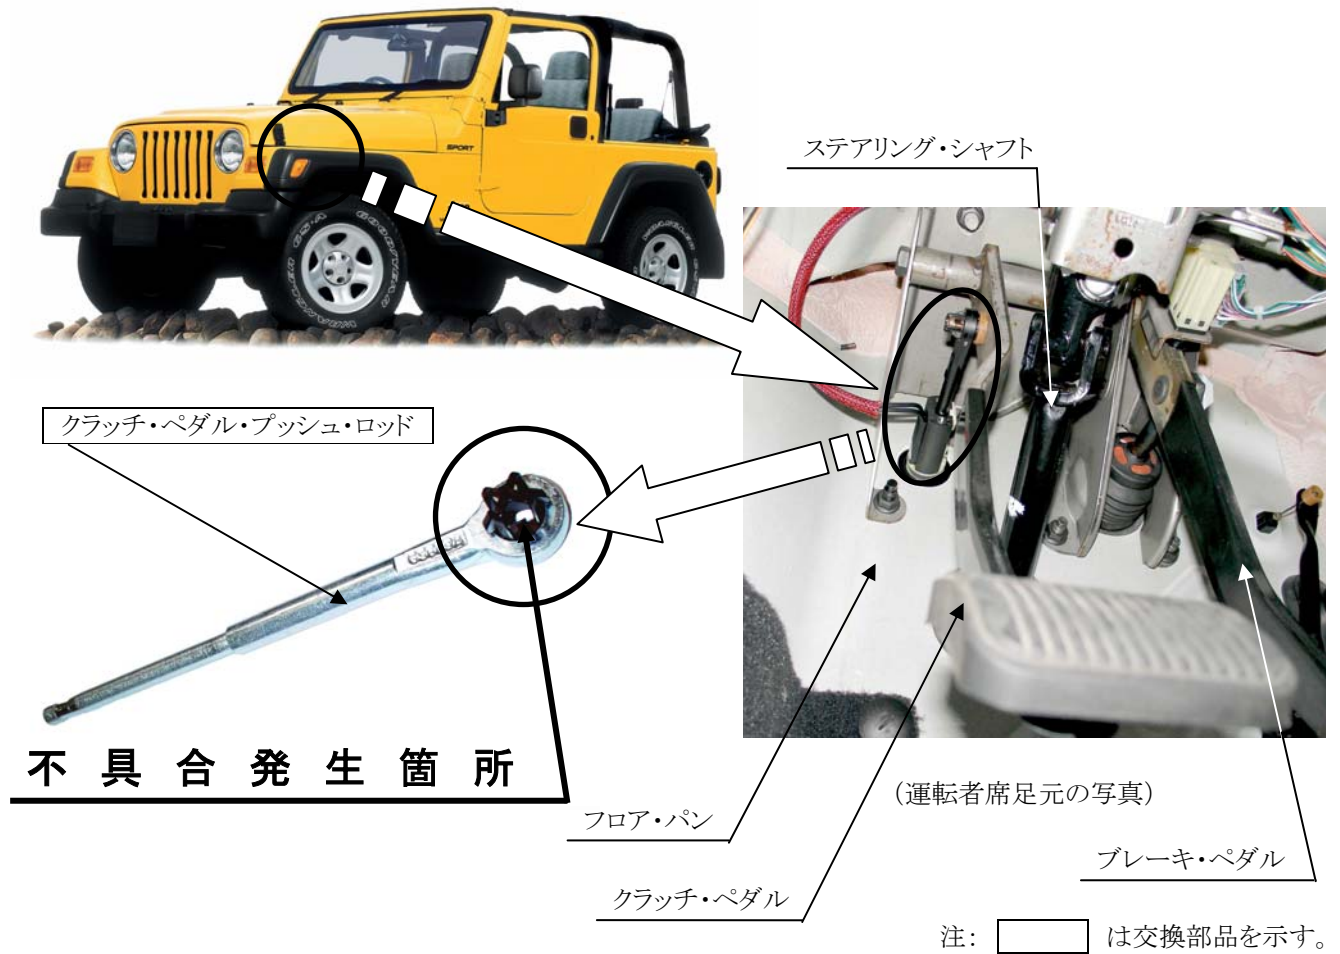
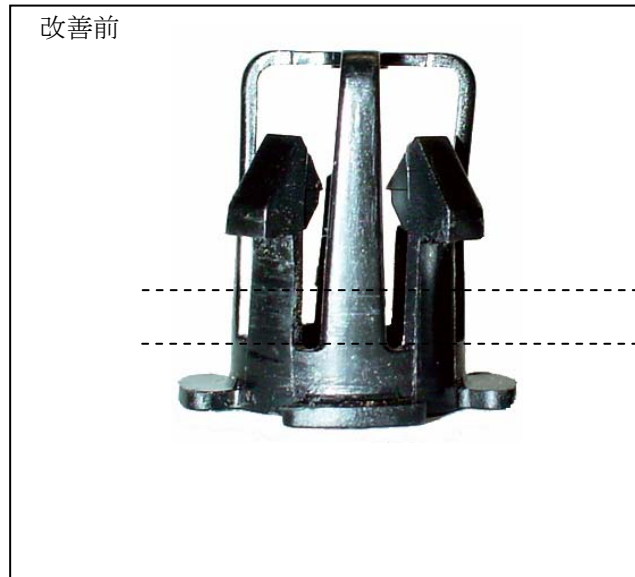
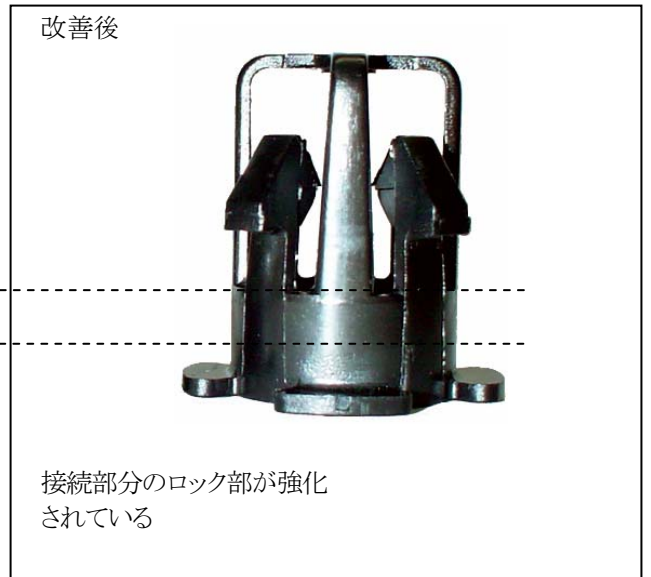
マニユアル・トランスミッション車において、クラッチ・ペダルとクラッチ間のプッシュ・ロッド接続部の強度が不足しているため、ペダル操作の繰り返しにより、当該接続部が破損するものがある。そのため、そのまま使用を続けると、プッシュ・ロッドがクラッチ・ペダルから外れ、最悪の場合、走行不能になるおそれがある。

全車両、当該プッシュ・ロッドを改善品と交換する。

識別 : エンジンルーム内 クラッチ・マスタ・シリンダのリザーブ・タンク部に黄色ペイントを塗布する。
