# 改善箇所説明図

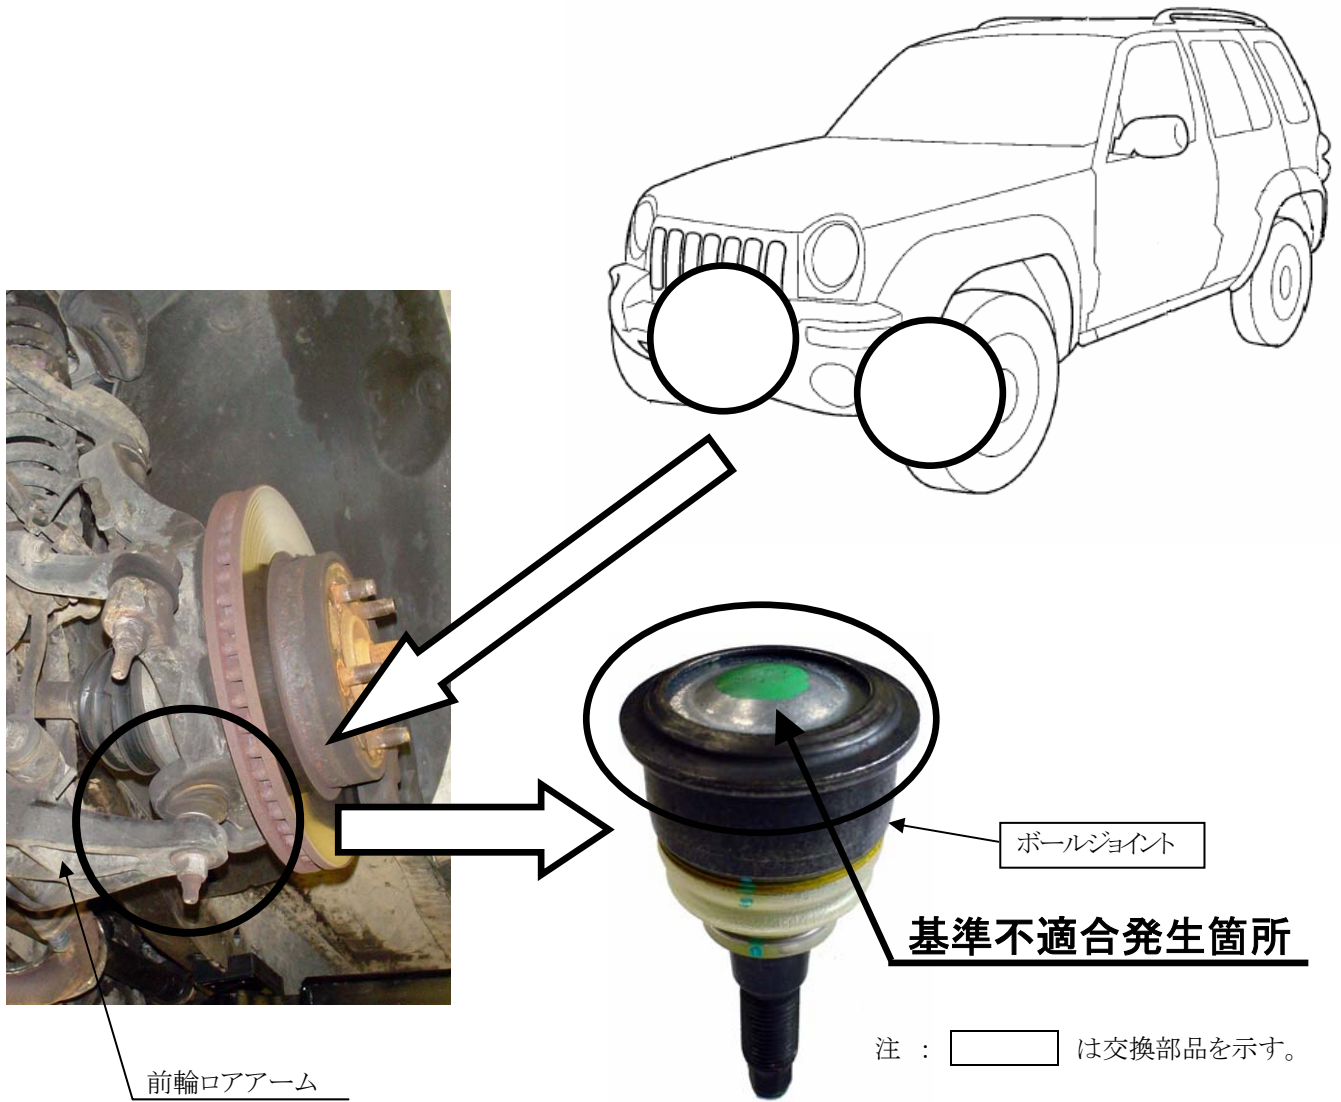
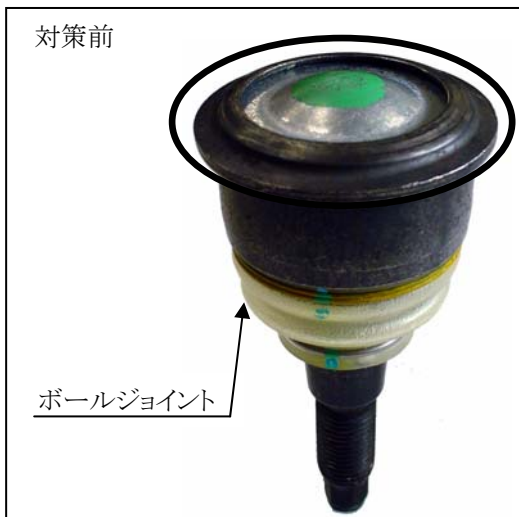
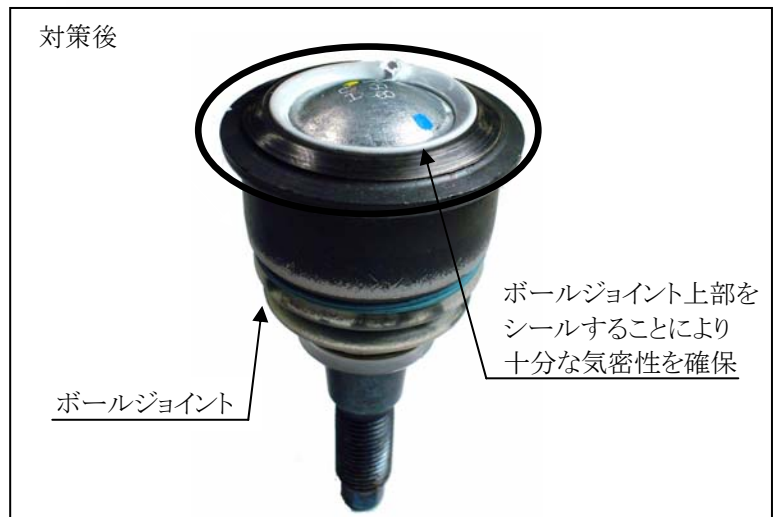
前輪ロアアームのボールジョイントの気密性が不十分なため、当該ジョイント内に水が浸入するものがある。そのため、そのまま使用を続けると、内部が腐食により早期に摩耗し、最悪の場合、ステアリング・ナックルから脱落し、走行不能となるおそれがある。

全車両、当該ボールジョイントを対策品と交換する。

識別： エンジン・ルーム内のラジエータ・クロス・メンバ左側固定ボルトに黄色ペイントを塗布する。
