改善箇所説明図

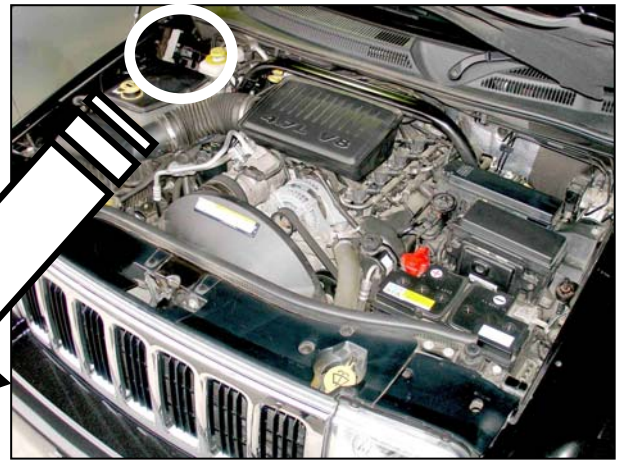
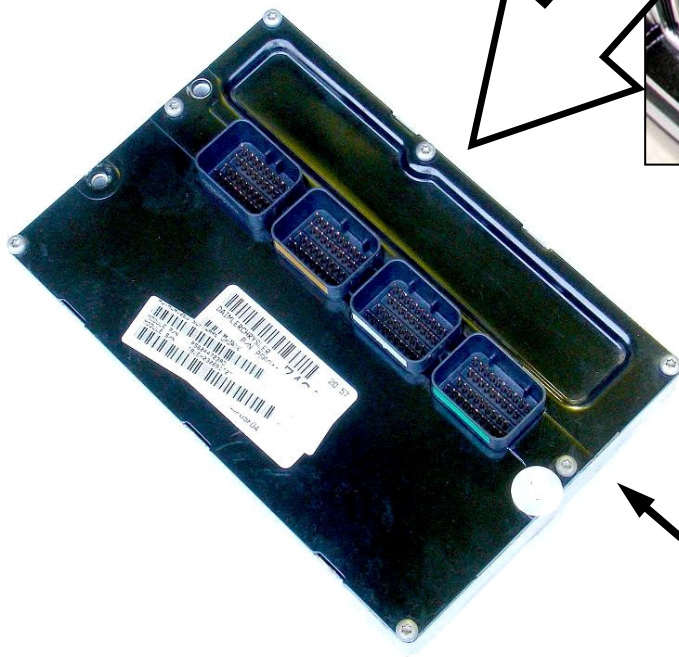
エンジン制御ユニット(PCM)

不具合発生箇所
内部プログラム

エンジン制御ユニット(PCM)のプログラムが一部不適切なため、特定の条件下でエンジンのアイドリング回転数が適正值より低くなることもある。そのため、アイドリング回転下の走行状態においてエンジン・ストールが発生する恐れがある。

全車両、エンジン制御ユニット(PCM)の内部プログラムを対策したものに更新する。

識別 : エンジン制御ユニット(PCM)本体左上部のボルト頭部に黄色ペイントを塗布する。
