改善箇所説明図

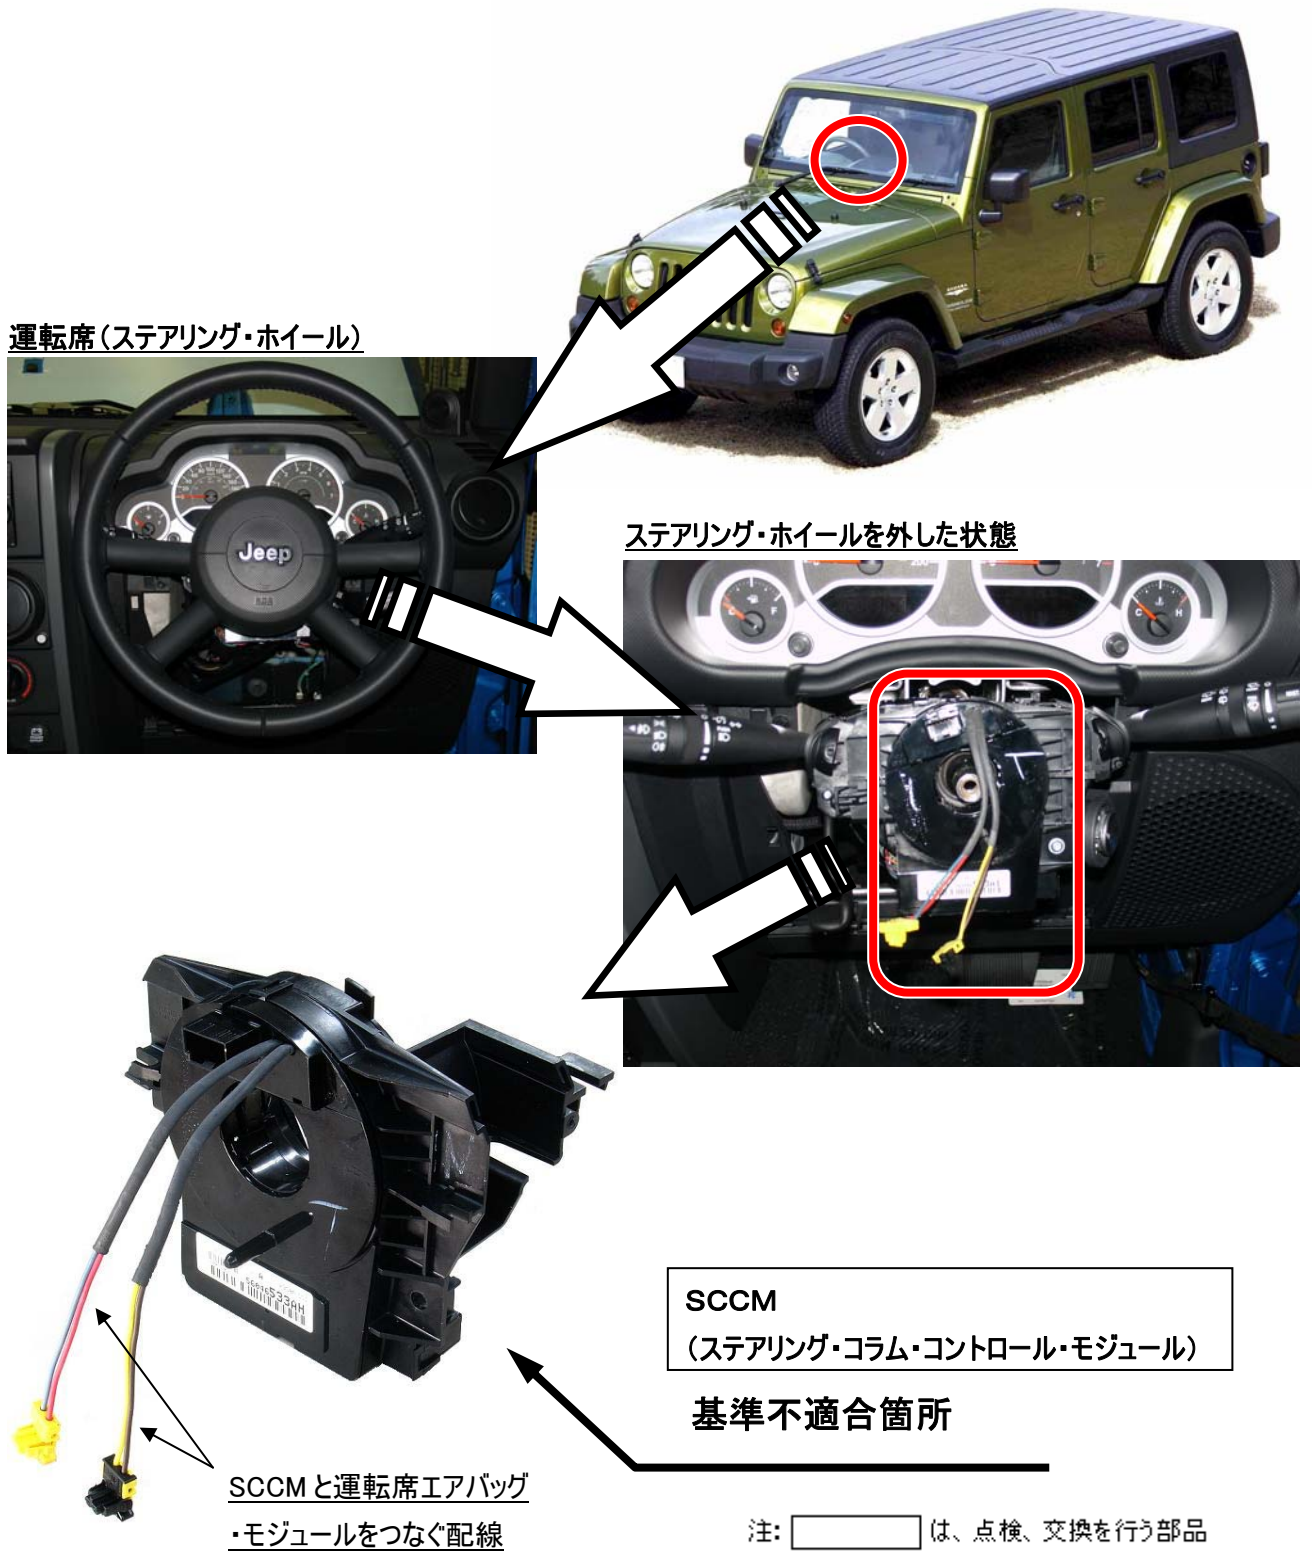
ステアリング・コラムに装備されたSCCM(ステアリング・コラム・コントロール・モジュール)と運転席エアバッグ・モジュールをつなぐ配線の組付けを誤ったため、衝突の際に運転席エアバッグが設計どおりに展開しない場合がある。そのため、乗員保護性能が低下するおそれがある。

全車両、SCCM(ステアリング・コラム・コントロール・モジュール)を点検し、対象となるものは正規品に交換する。

識別 : 運転席シート・レールの前部内側の固定ボルト頭部へ黄色ペン塗布。
