改善箇所説明図

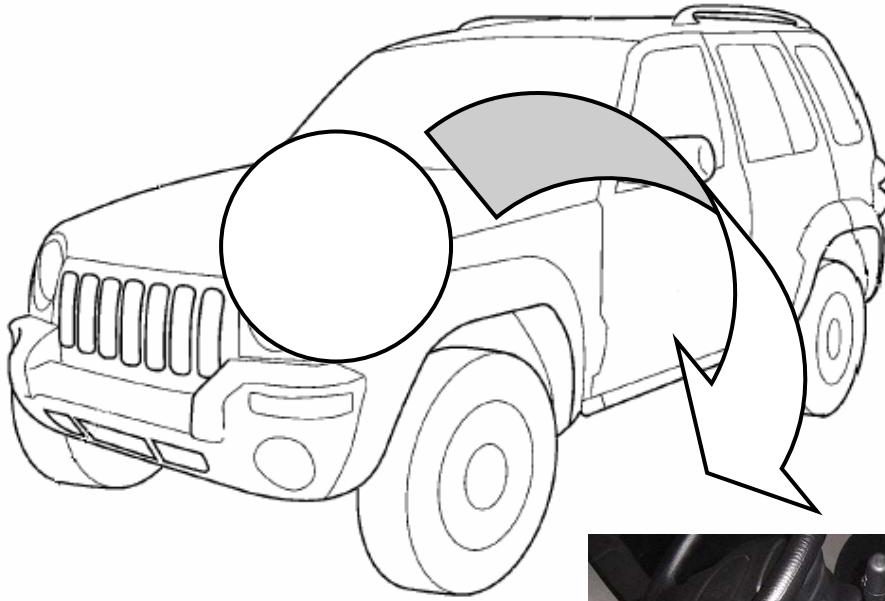
不具合発生箇所

運転者席において、計器パネルの下側にある部分(ニーブロッカー)の組み付け状態が不適切なものがあるため、走行中の振動等によりニーブロッカーが運転者の足元に落下することがあり、運転操作を妨げられるおそれがある。

全車両、ニーブロッカーの内側プレートを対策品と交換する。

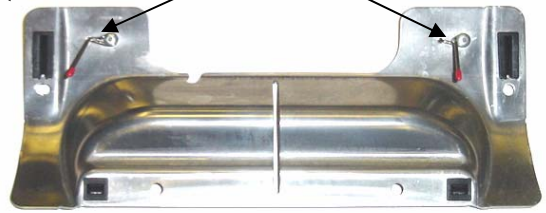
改善後(プレート裏面)

ハンガーフック(追加)
