# 改善箇所説明図

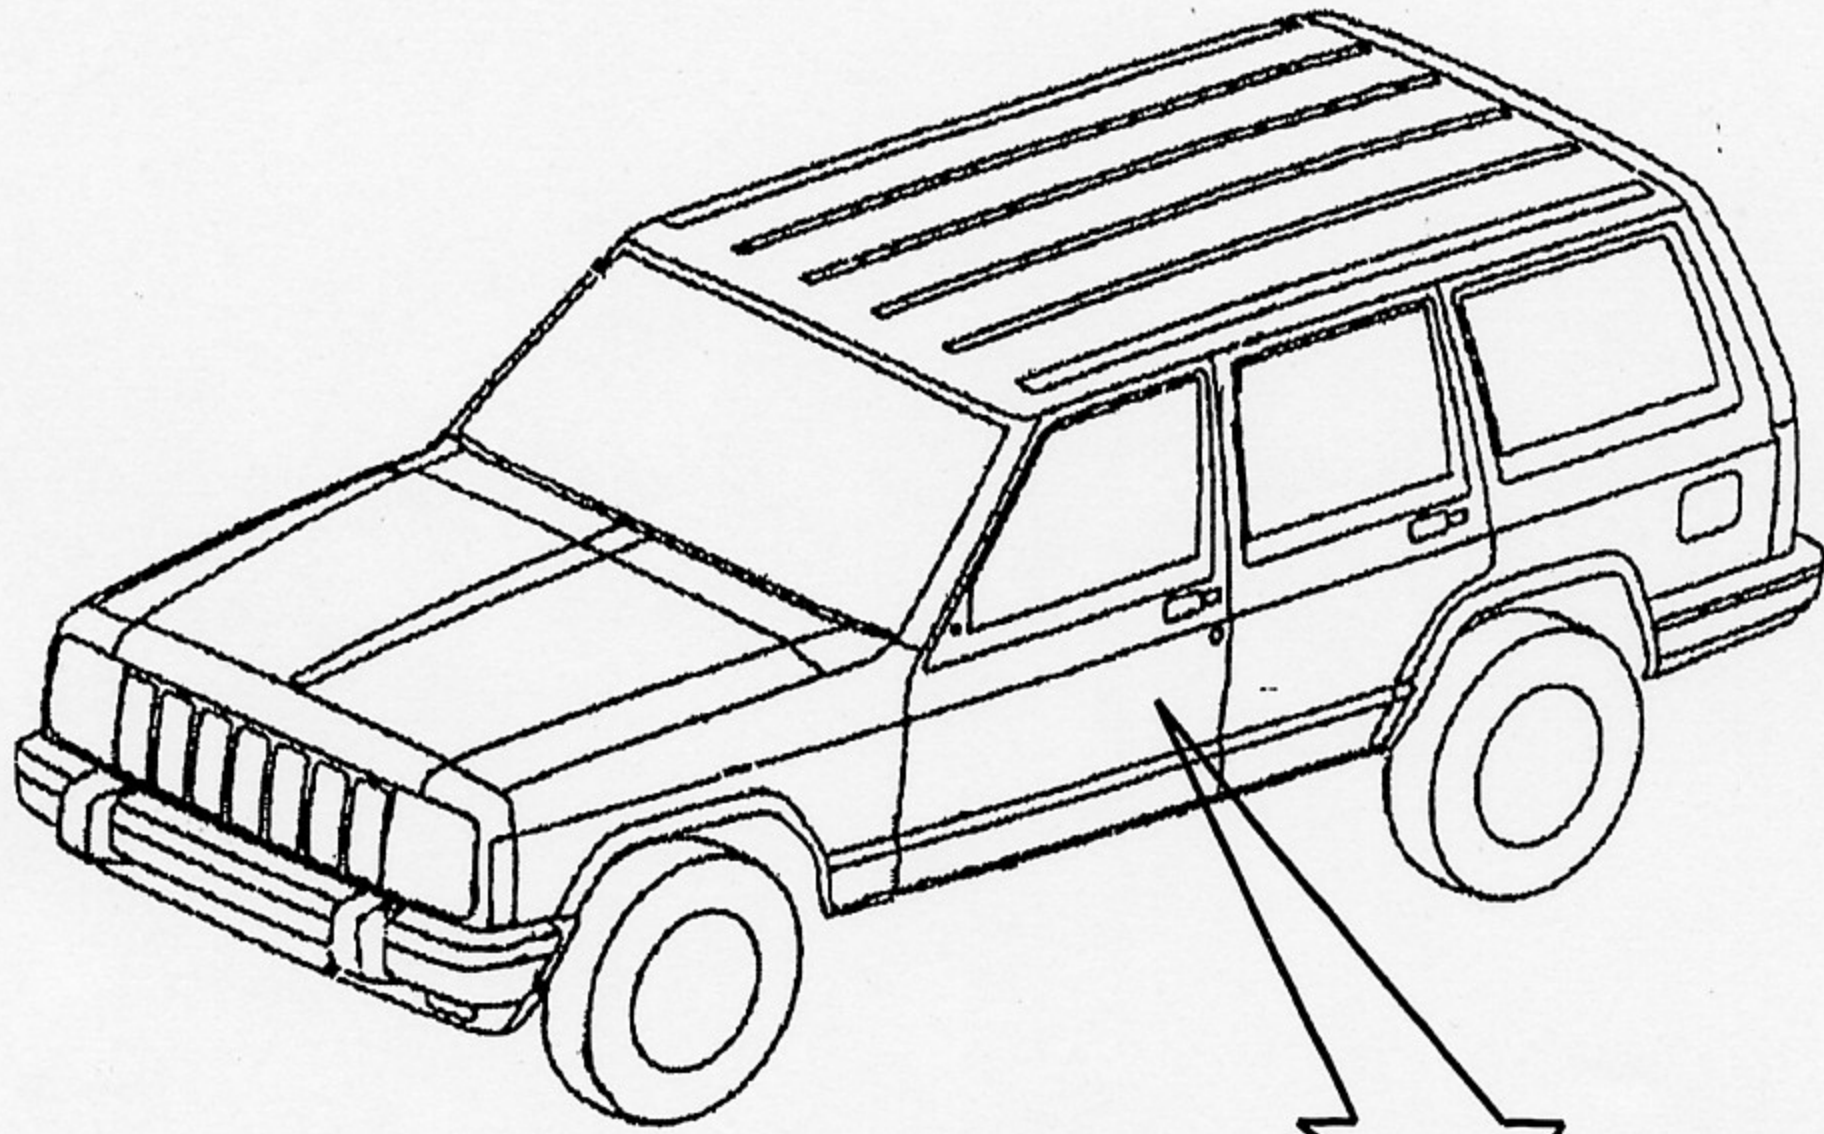
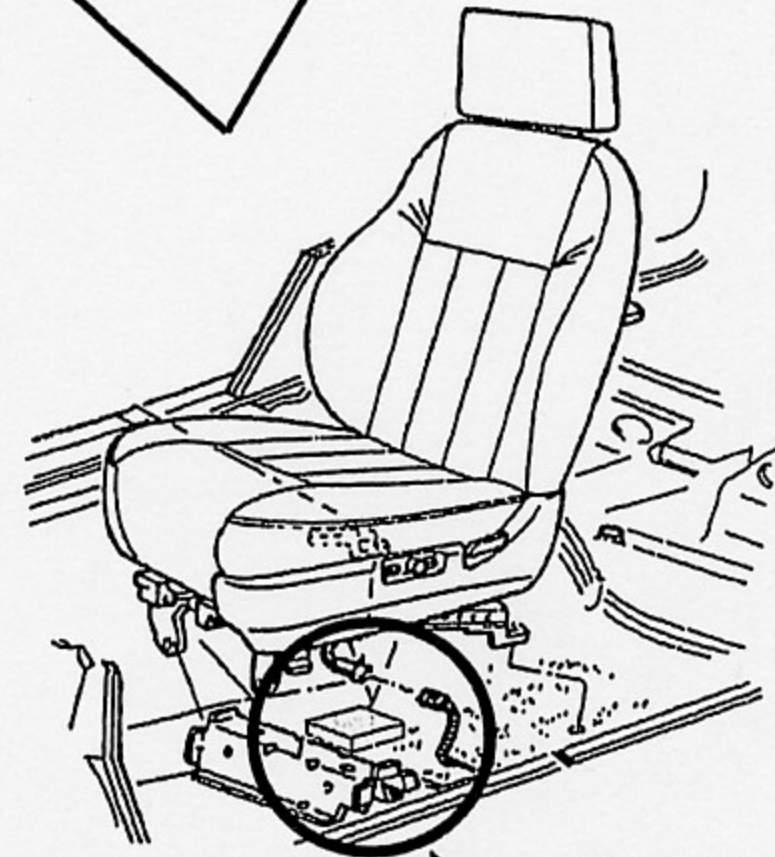
**不具合発生箇所**

エアバッグ・コントロール・モジュール(エアバッグの展開制御装置)が助手席下部の床面に取り付けられているため、冠水等により車室内に大量の水が浸入した場合、当該モジュール内部の電気回路が腐食し、最悪の場合、走行中にエアバッグが展開するおそれがある。

全車両、エアバッグ・コントロール・モジュール(エアバッグの展開制御装置)を新品と交換するとともに、取付位置を駐車ブレーキレバー後方へ移設する。
