# 改善箇所説明図

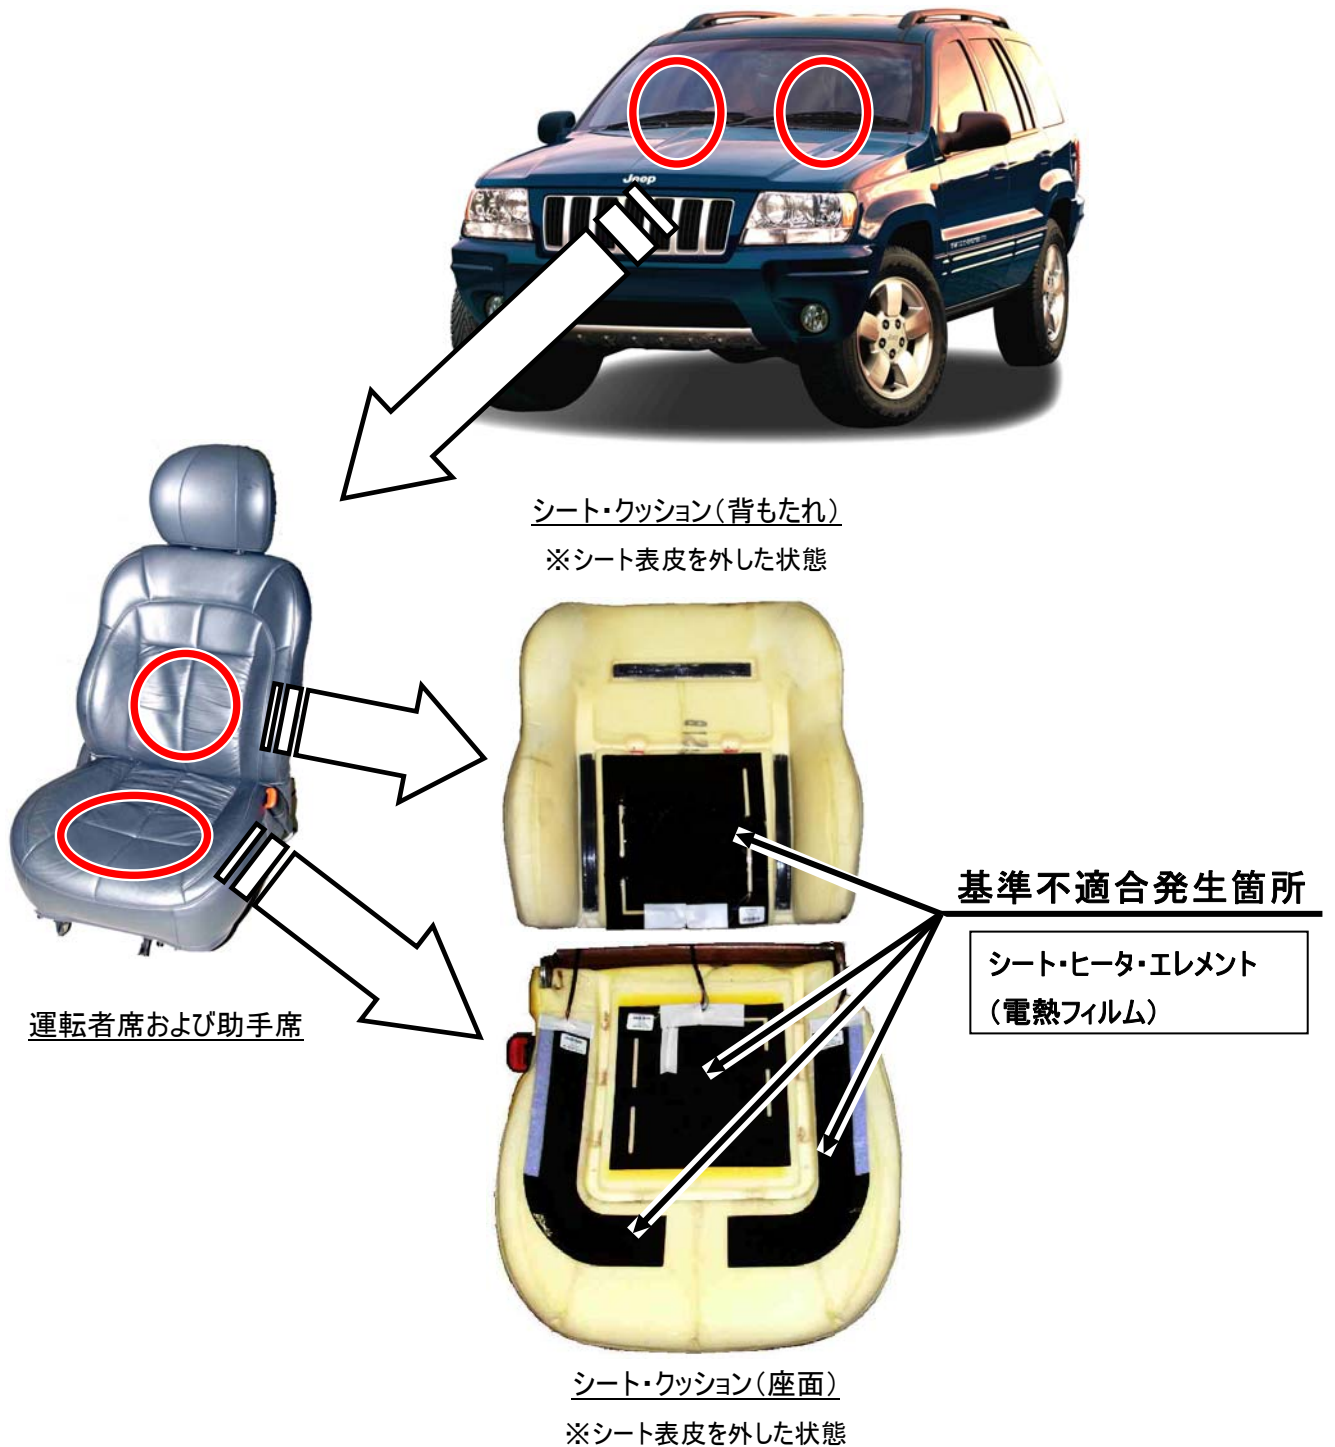
注:  は交換部品を示す。

運転者席および助手席のシート・ヒータにおいて、シート・ヒータ・エレメント(電熱フィルム)の耐久性が不十分なため、長期間の使用過程において当該シート・ヒータ・エレメント(電熱フィルム)に亀裂が発生するものがある。そのため、亀裂発生箇所のシート・ヒータ・エレメント(電熱フィルム)の電気的抵抗が変化し、シート・ヒータ・エレメント(電熱フィルム)の異常過熱をひきおこすことがあり、最悪の場合、車両火災に至るおそれがある。

全車両、運転者席および助手席のシート・ヒータ・エレメント(電熱フィルム)を対策品と交換する。

識別 : 運転者席シート・レール前部取付けボルト(外側)頭部に黄色ペイントを塗布する。
