改善箇所説明図

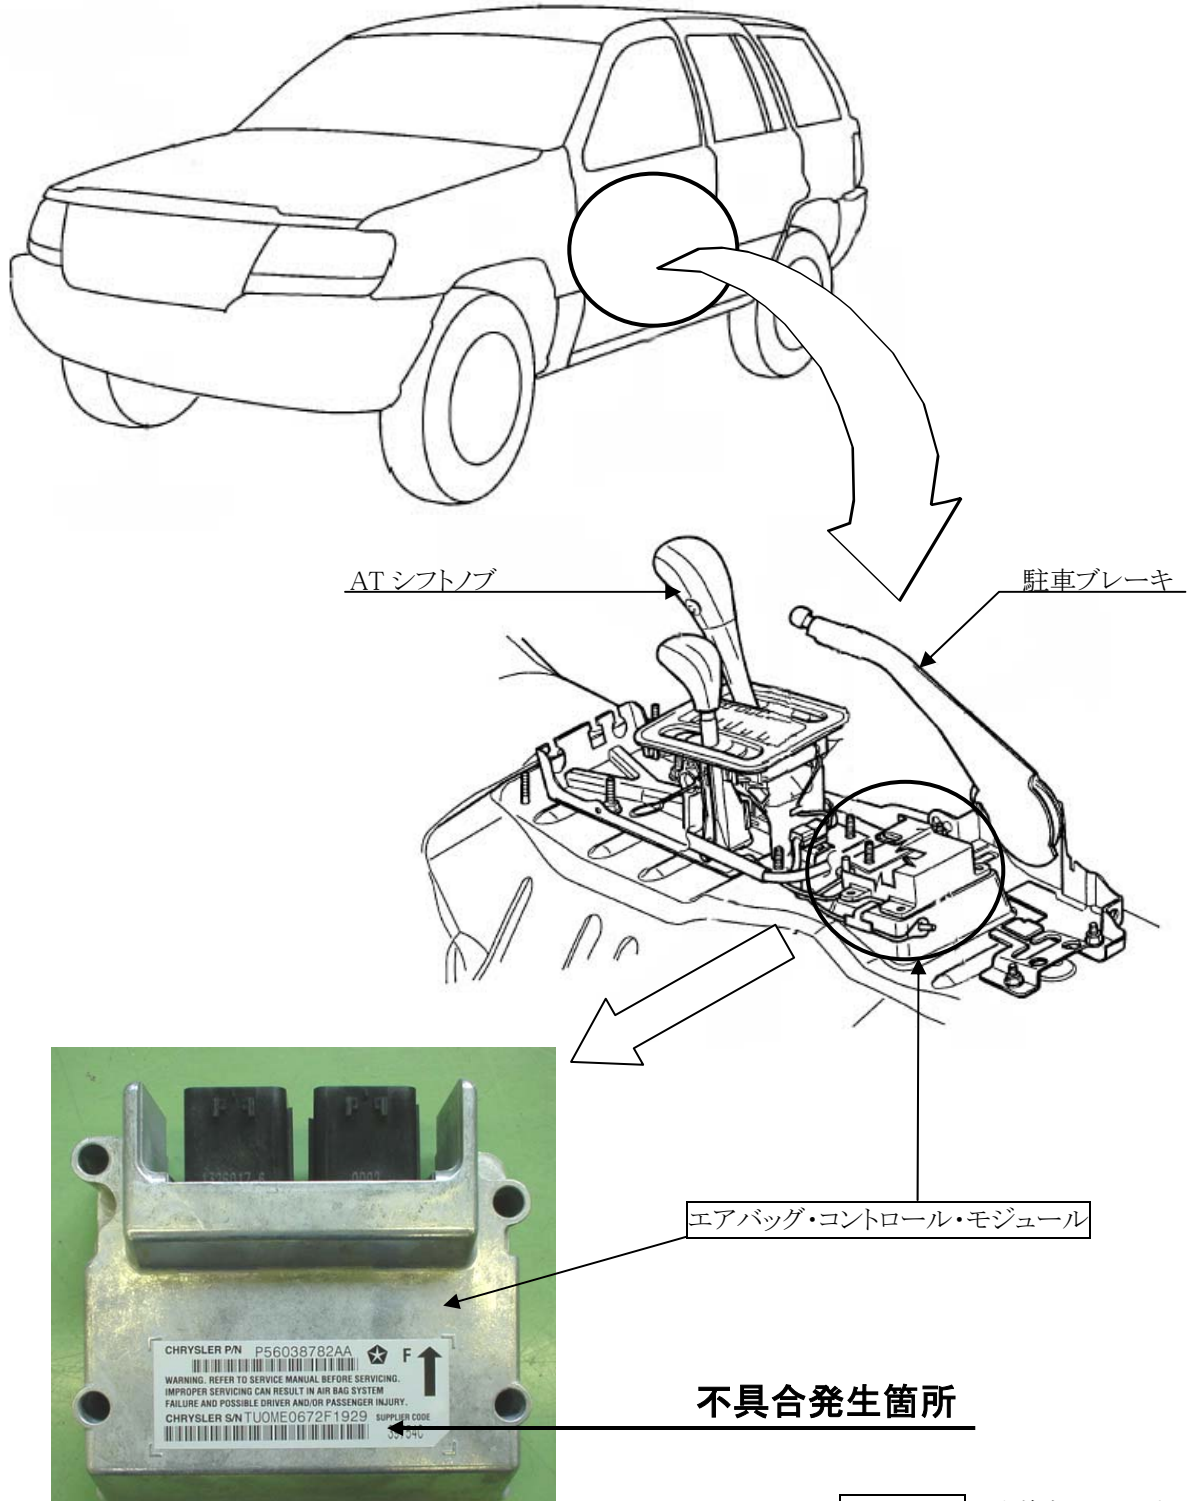
注： は交換部品を示す。

右ハンドル車のサイド・エアバッグにおいて、エアバッグ・コントロール・モジュールの回路が不適切なため、衝突時の信号が正常に伝達されず、横方向からサイド・エアバッグが作動する条件で衝撃を受けた場合、衝撃を受けた側のサイド・エアバッグは作動せず、反対側のサイド・エアバッグが作動するおそれがある。

全車両、エアバッグ・コントロール・モジュールを対策部品と交換する。
