改善箇所説明図

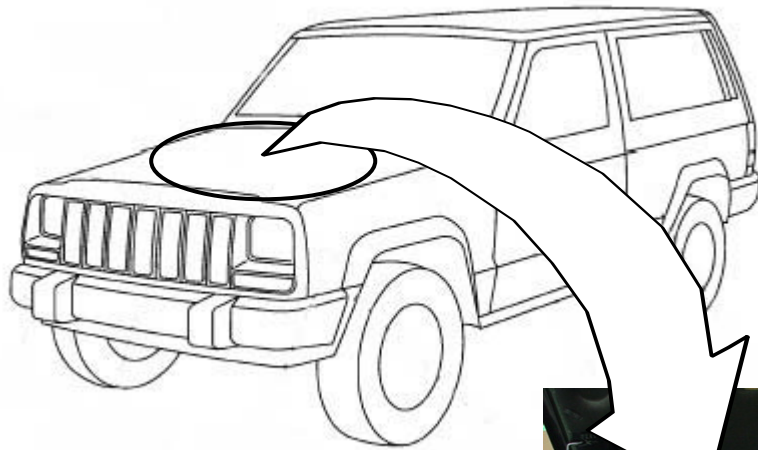
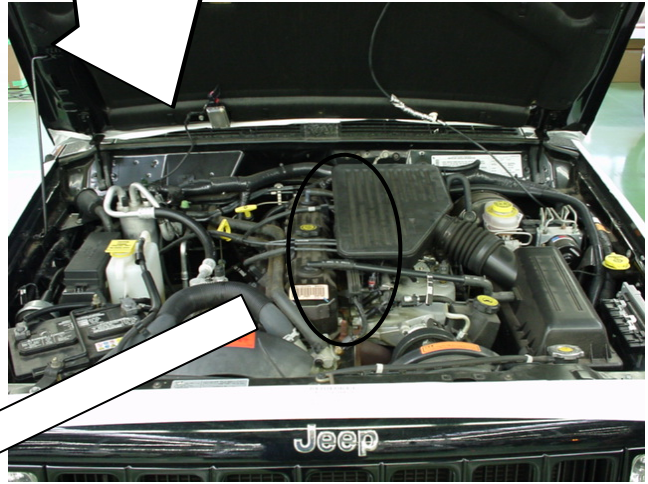
改善前

改善後

吸排気マニホールド

埃堆積防止シールド

不具合発生箇所

原動機において、吸排気マニホールドの形状が不適切なため、第3シリンダ付近のマニホールド上に埃(木の葉や芝草等)が堆積することがあり、そのままの状態で使用を続けると、当該マニホールドの熱により埃が発火し、最悪の場合、火災に至るおそれがある。

全車両、当該マニホールド上に埃堆積防止シールドを追加で装着する。

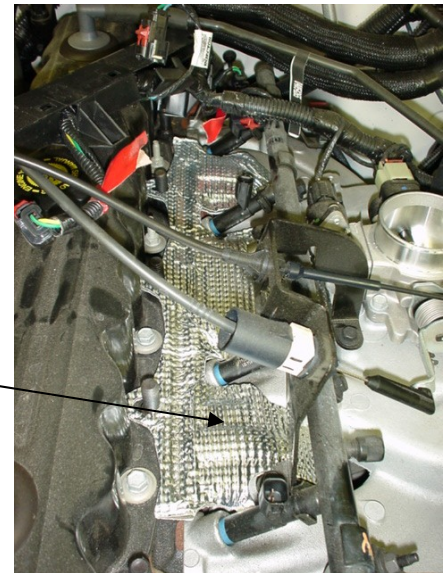
注： は追加部品を示す。
