改善箇所説明図

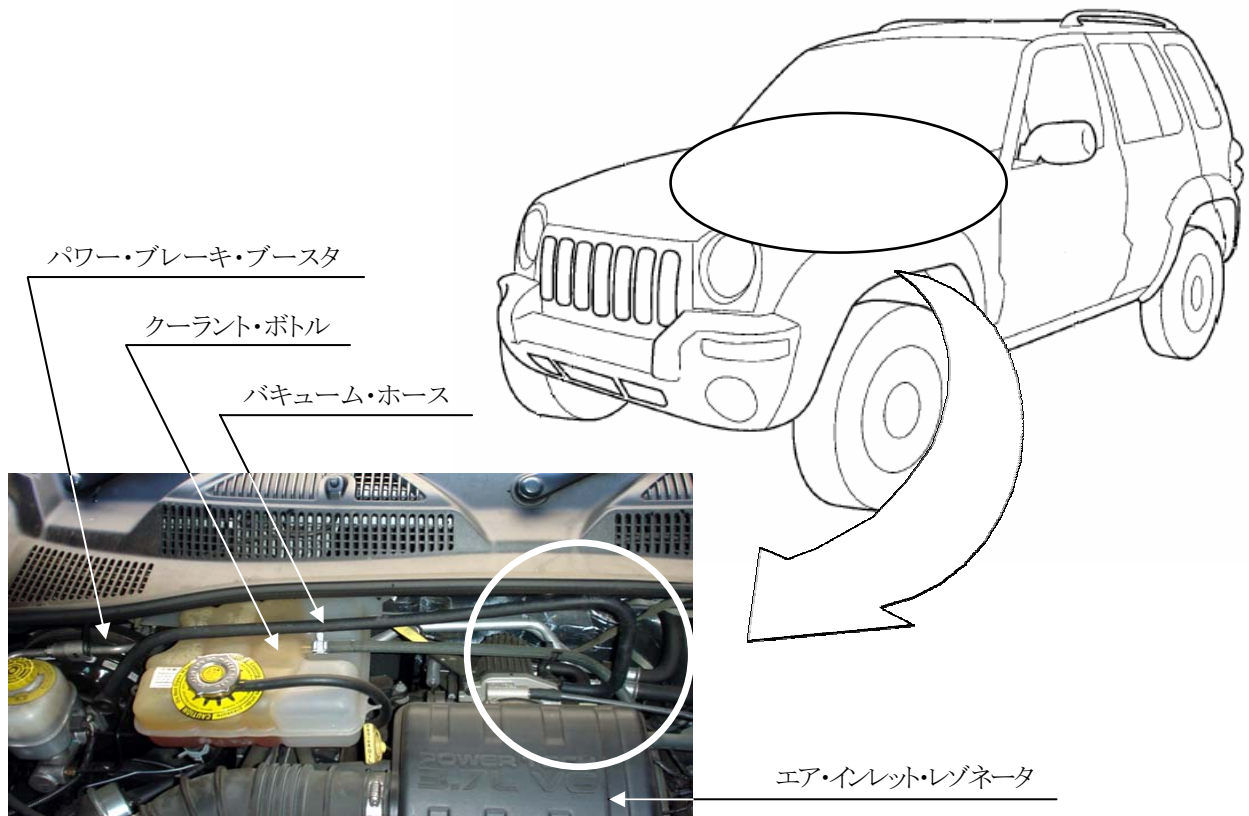
不具合発生箇所

制動装置において、制動倍力装置に接続するバキューム・ホースの組み付けが不適切なため、当該ホースと冷却水用ホースとが干渉しているものがあり、走行中の振動等によりバキューム・ホースが擦れて磨耗し、そのままの状態で使用を続けると、バキューム・ホースに穴があいて負圧が漏れ、制動倍力装置の機能が低下して制動力が不足するおそれがある。

全車両、バキューム・ホースの取り廻しを変更する。尚、当該ホースに変形または損傷があるものは当該ホースを新品と交換する。
