改善箇所説明図

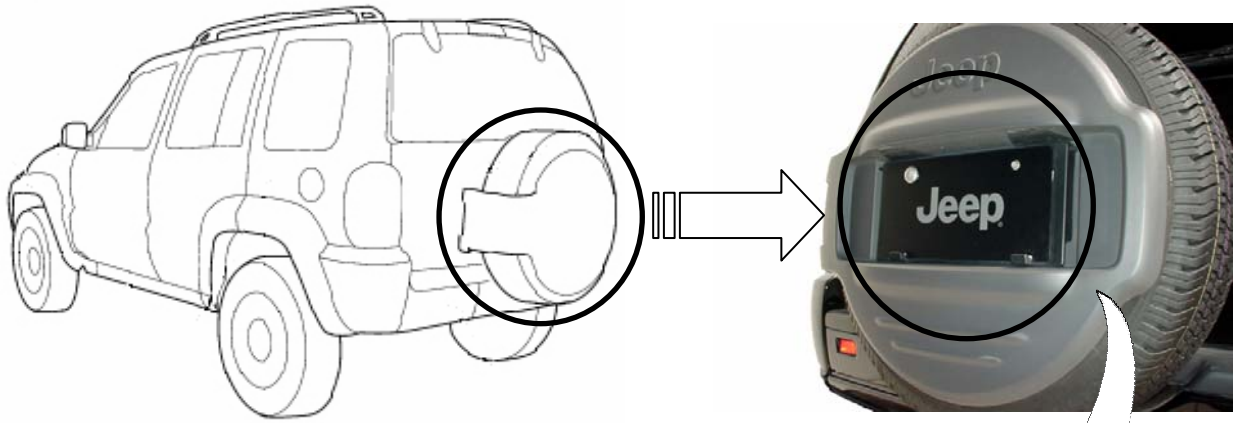
車体において、番号標板を取り付けているブラケットのシャフト端部の左右固定用ワッシャの取付方法が不適切なため、当該ブラケットの開閉操作及び走行時の車両振動等により当該ワッシャが外れることがあり、最悪の場合、当該ブラケットが脱落して他の交通の安全を妨げるおそれがある。

全車両、当該ブラケットの左右シャフトの固定ワッシャを対策品と交換する。
