改善箇所説明図

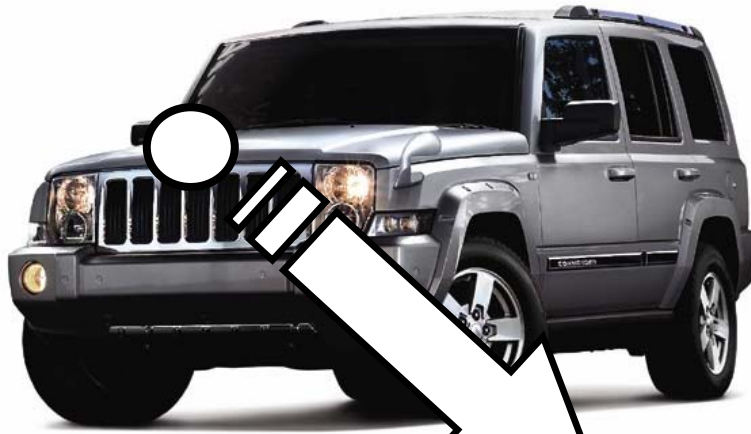
エンジンルーム右側

不具合発生箇所
内部プログラム

エンジン制御ユニット(PCM)のプログラムが一部不適切なため、特定の条件下でエンジンのアイドリング回転数が適正值より低くなることもある。そのため、アイドリング回転下の走行状態においてエンジン・ストールが発生する恐れがある。

全車両、エンジン制御ユニット(PCM)の内部プログラムを対策したものに更新する。

識別 : エンジン制御ユニット(PCM)本体左上部のボルト頭部に黄色ペイントを塗布する。
